重庆市綦江区何杨石材有限公司砂岩矿山 地质环境保护与土地复垦方案

编制单位：重庆市高新工程勘察设计院有限公司

编制时间：二〇二二年六月

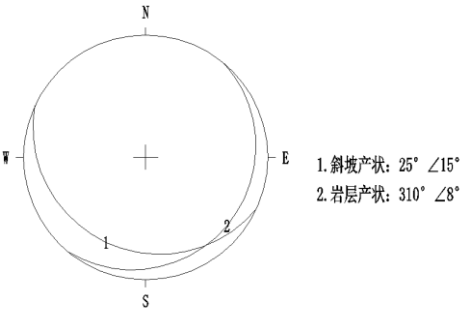
| 编号 | 基本特征 | 赤平投影分析图 | 稳定性预测评价 |
|---|---|--|--|
| 斜坡 XP1 | 岩质斜坡，位于评估区西南侧，坡高 16m，长约 72m，宽约 180m，坡角 13~20°，坡向 25°。 | <p>1. 斜坡产状: 25° ∠15° 2. 岩层产状: 310° ∠8°</p> <p>XP1赤平极射投影图</p> | 岩质斜坡，切向坡，坡体组成物质为侏罗系中统沙溪庙组砂岩，层面对斜坡的稳定性影响较小现场调查未见斜坡坡肩卸荷裂隙发育，未见坡面开裂变形迹象，现状整体稳定，发生地质灾害的可能性小，危险性小。 |

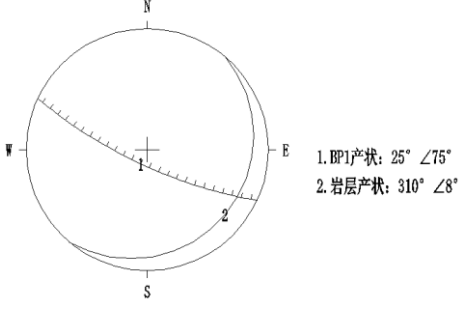
| 编号 | 基本特征 | 赤平投影分析图 | 稳定性预测评价 |
|---|---|--|--|
| 边坡 BP1 | 岩质边坡，位于划定矿区西北部，坡高5~6m，坡长 8m，宽约121m，坡角73°~77°，坡向25°。 | <p>1. BP1产状: 25° ∠75° 2. 岩层产状: 310° ∠8°</p> <p>BP1赤平极射投影图</p> | 岩质边坡，切向坡，坡体组成物质为侏罗系中统沙溪庙组砂岩，层面对边坡的稳定性影响较小，现场调查未见边坡坡肩卸荷裂隙发育，未见坡面开裂变形迹象，现状整体稳定，发生地质灾害的可能性小，危险性小。 |

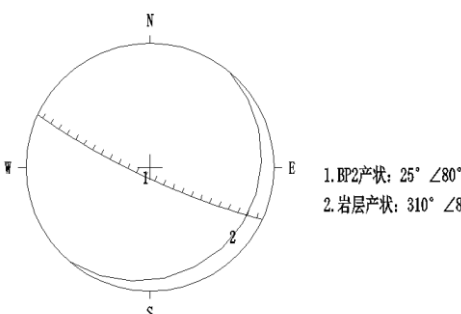
| 编号 | 基本特征 | 赤平投影分析图 | 稳定性预测评价 |
|---|---|--|--|
| 边坡 BP2 | 岩质边坡，位于矿区西北部，坡高4.5~6m，坡长 6m，宽约175m，坡角73~83°，坡向25°。 | <p>1. BP2产状: 25° ∠80° 2. 岩层产状: 310° ∠8°</p> <p>BP2赤平极射投影图</p> | 岩质边坡，切向坡，坡体组成物质为侏罗系中统沙溪庙组砂岩，层面对边坡的稳定性影响较小，现场调查未见边坡坡肩卸荷裂隙发育，未见坡面开裂变形迹象，现状整体稳定，发生地质灾害的可能性小，危险性小。 |

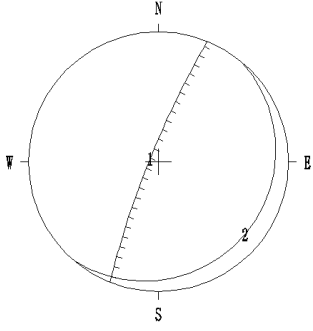
| <p>边坡 BP3</p> | <p>岩质边坡，位于矿中部，坡高9m，坡长11m，宽约36m，坡角82°，坡向112°。</p> | <p>BP3赤平极射投影图</p> <p>1. BP3产状: 112° ∠82° 2. 岩层产状: 310° ∠8°</p> | <p>岩质边坡，反向坡，坡体组成物质为侏罗系中统沙溪庙组砂岩，层面对边坡的稳定性影响较小，现场调查未见边坡坡肩卸荷裂隙发育，未见坡面开裂变形迹象，现状整体稳定，发生地质灾害的可能性小，危险性小。</p> |

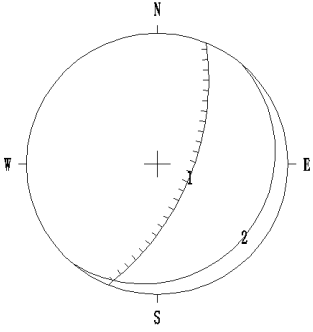
| <p>边坡 BP4</p> | <p>岩质边坡，位于矿区东部，坡高12m，坡长14m，宽约98m，坡角60°，坡向292°。</p> | <p>BP4赤平极射投影图</p> <p>1. BP4产状: 292° ∠60° 2. 岩层产状: 310° ∠8°</p> | <p>岩质边坡，顺向临空坡，坡体组成物质为侏罗系中统沙溪庙组砂岩。岩层层面顺向切割边坡，但临空角小于10°，对边坡的稳定性影响较小，现场调查未见边坡坡肩卸荷裂隙发育，未见坡面开裂变形迹象，现状整体稳定，发生地质灾害的可能性小，危险性小。</p> |

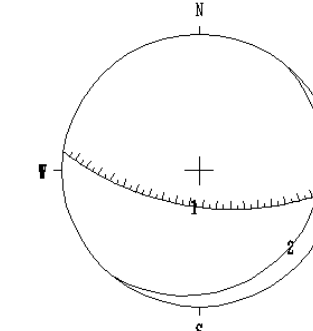
| <p>边坡 BP5</p> | <p>岩质边坡，位于矿区东南部，坡高14m，坡长20m，宽约130m，坡角60°，坡向7.5°。</p> | <p>BP5赤平极射投影图</p> <p>1. BP5产状: 8° ∠60° 2. 岩层产状: 310° ∠8°</p> | <p>岩质边坡，切向坡，坡体组成物质为侏罗系中统沙溪庙组砂岩。岩层面对边坡的稳定性影响较小，现场调查未见边坡坡肩卸荷裂隙发育，未见坡面开裂变形迹象，现状整体稳定，发生地质灾害的可能性小，危险性小。</p> |

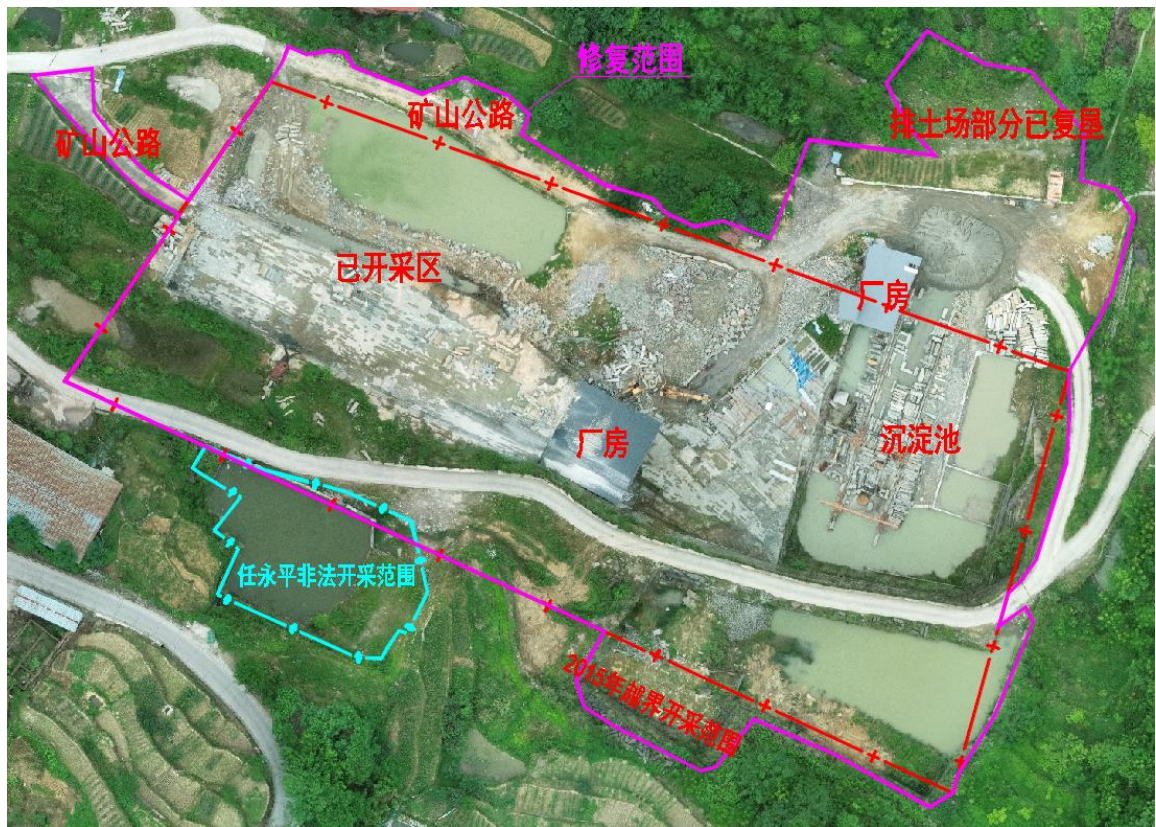
图 3.1 矿山损毁现状图

本矿为生产矿山，已开采多年，采坑挖损面积约 13254 平方米，挖损深度 10 余米；设置有加工厂一座，砖混结构，占地面积 378 平方米，现状稳定；排土场位于矿区北东侧，堆土高度 6.5 米，坡度 12-22 度，面积约 2000 余平方米，现状条件下稳定，排土场部分区域已复绿。现状对土地的损毁方式主要是露天采场对土地的挖损损毁以及加工厂和排土场对土地的压占损毁。

该矿山矿区范围周边以往非法采矿比较严重，根据谁破坏谁治理的原则，本次未将矿区范围外非法采矿损毁土地作为该矿山的已损毁土地进行统计。根据调查访问和统计，该矿山已损毁土地面积 1.8602hm^2 ，为挖损损毁，部分为挖损后再压占损毁。

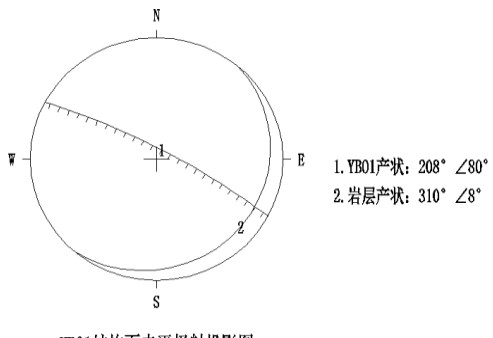
| 编号 | 基本特征 | 赤平投影分析图 | 稳定性预测评价 |
|---|---|--|---|
| YBP01 | 岩质边坡，位于矿区范围北侧，坡高 4.5m，长 4.55m，宽约 158m，坡向 208° ，台阶坡面角 80° 。 | <p>YB01结构面赤平极射投影图</p> <p>1. YB01产状: $208^\circ \angle 80^\circ$ 2. 岩层产状: $310^\circ \angle 8^\circ$</p> | 岩质边坡，切向坡，分阶放坡开采形成，边坡组成物质为侏罗系中统沙溪庙组砂岩。岩层层面对边坡影响较小，失稳的可能性小。预测该边坡严格按开发利用方案开采后整体处于稳定，但局部可能存在危石、掉块等，应及时清除。预测评估该边坡整体诱发地质灾害的可能性小，危险性小。 |

综上，预测该矿山未来严格按照开发利用方案终采后，形成的最终边坡 YBP01 ~ YBP04 整体稳定，边坡诱发地质灾害可能性小，危险性小。

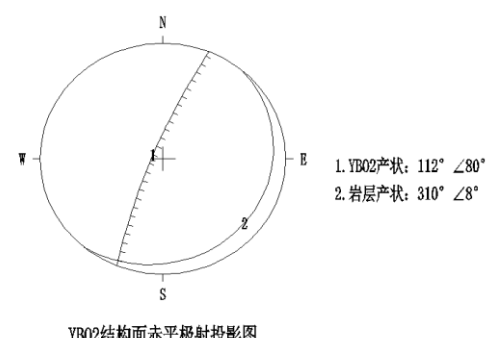
| 编号 | 基本特征 | 赤平投影分析图 | 稳定性预测评价 |
|---|---|--|---|
| YBP02 | 岩质边坡，位于矿区范围西侧，坡高 16.6m，长 19.2m，宽约 143m，坡向 112° ，台阶坡面角 80° 。 | <p>YB02结构面赤平极射投影图</p> <p>1. YB02产状: $112^\circ \angle 80^\circ$ 2. 岩层产状: $310^\circ \angle 8^\circ$</p> | 岩质边坡，反向坡，分阶放坡开采形成，边坡组成物质为侏罗系中统沙溪庙组砂岩。岩层层面对边坡影响较小，失稳的可能性小。预测该边坡严格按开发利用方案开采后整体处于稳定，但局部可能存在危石、掉块等，应及时清除。预测评估该边坡整体诱发地质灾害的可能性小，危险性小。 |

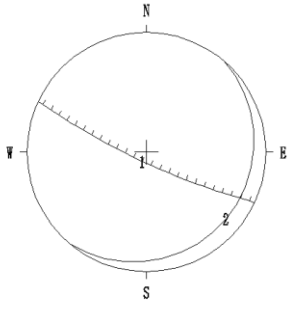
| YBP03 | 岩质边坡，位于矿区范围东侧，坡高 22-23m，长 25.8m，宽约 394m，坡向 25°，台阶坡面角 80°。 | <p style="text-align: center;">YBP03结构面赤平极射投影图</p> <p>1. YBP03产状: 25° ∠80° 2. 岩层产状: 310° ∠8°</p> | 岩质边坡，切向坡，分阶放坡开采形成，边坡组成物质为侏罗系中统沙溪庙组砂岩。岩层层面对边坡影响较小，失稳的可能性小。预测该边坡严格按开发利用方案开采后整体处于稳定，但局部可能存在危石、掉块等，应及时清除。预测评估该边坡整体诱发地质灾害的可能性小，危险性小。 |

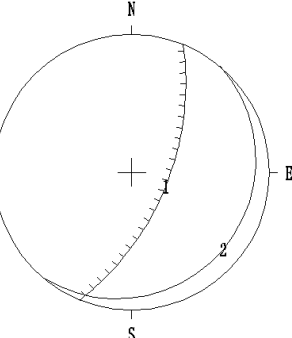
| YBP04 | 岩质边坡，位于矿区范围西侧，坡高 8-15m，长 14m，宽约 81m，坡向 292°，台阶坡面角 60°。 | <p style="text-align: center;">YBP04结构面赤平极射投影图</p> <p>1. YBP04产状: 292° ∠60° 2. 岩层产状: 310° ∠8°</p> | 岩质边坡，顺向临空坡，分阶放坡开采形成，边坡组成物质为侏罗系中统沙溪庙组砂岩。岩层面临空角小于 10°，对边坡影响较小，失稳的可能性小。预测该边坡严格按开发利用方案开采后整体处于稳定，但局部可能存在危石、掉块等，应及时清除。预测评估该边坡整体诱发地质灾害的可能性小，危险性小。 |

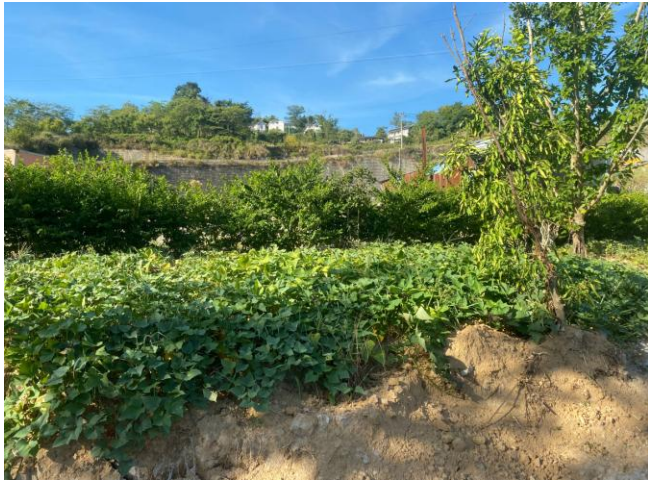
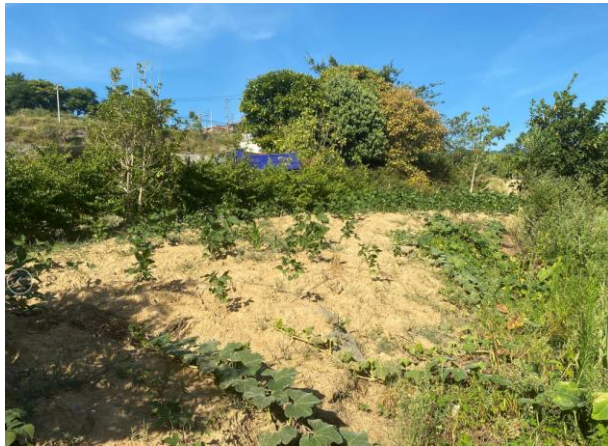
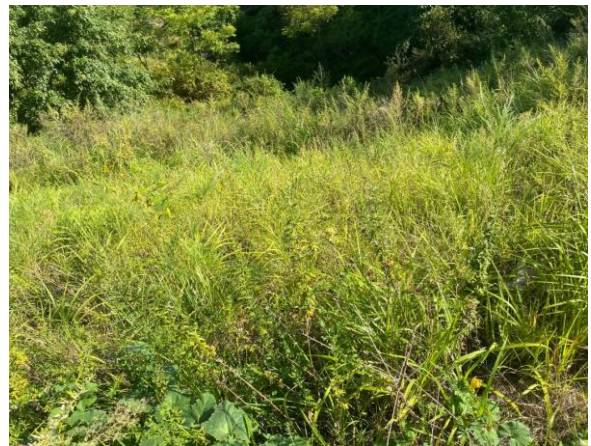
表 4.1 排土场以往修复情况

林地修复区覆土 0.4m 厚，林地修复区需要覆土的区域主要边坡平台区，边坡底部绿化防护带（宽 2m）以及边坡顶部其他平缓区，排土场边坡区以往已进行覆土并已部分复绿，本次无需覆土，只需补种乔木、灌木等。具体各区域覆土量见下表。

排土场以往修复情况见下图 4.1:

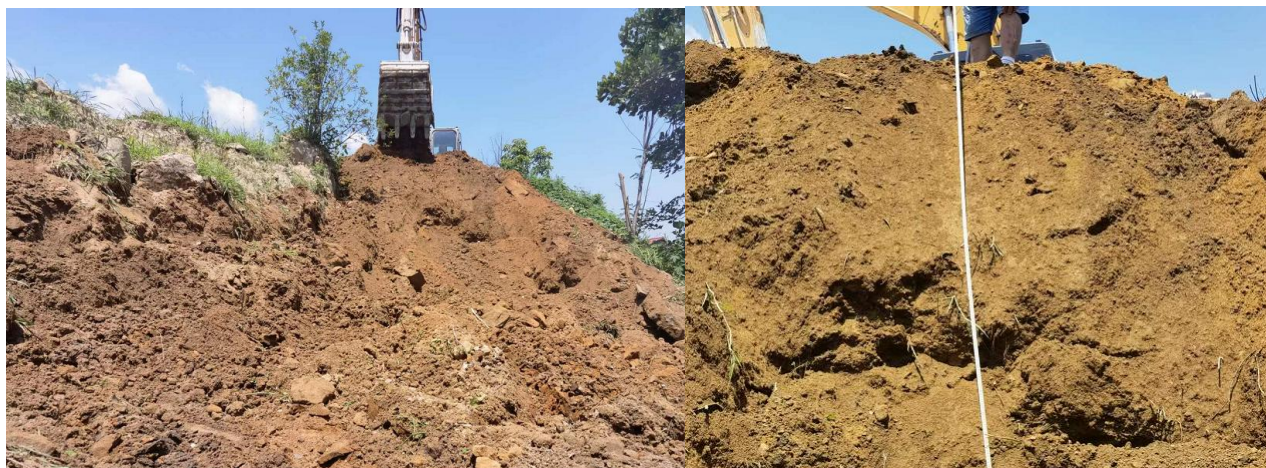
图 4.2 取土点远景和土壤剖面

依据开发利用方案和矿山实际情况，该矿山矿区范围内表土在以往开采过程中已被剥离，且未储存堆放，后期复垦所需土源全为客土。目前矿山与重庆市綦江区古南街道两路社区村民委员会已达成相关客土协议（详见附件），取土点位于古南街道两路村五社，为矿区北侧坡耕地，运距约 550m，

土层厚度 1.0m 至 4.0m，本次取表面 0.5m 厚，取土时保留耕植层和部分土壤层，保证取土点仍能正常耕种，取土点土壤为黄土质黏土或棕褐色壤土，取土点周边为耕地，土质疏松，湿度适中，不含砾石，取土点预计可提供土源约 1 万立方米，供土量及土壤质量能完全满足矿山覆土需求。

根据计算，矿山复垦区需土量共计 8113.4m^3 ，考虑 5% 的客土运输损耗，实际需客土 8540m^3 。取土点可供土约 1 万立方米，土壤质量能满足矿山复垦覆土要求。

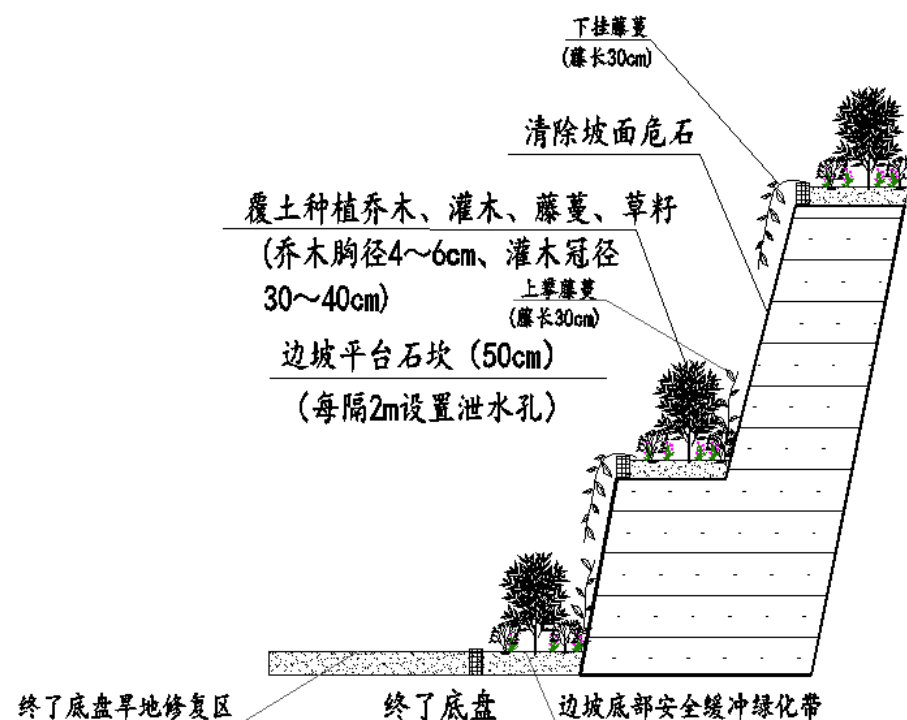
图 5.4 边坡植被复绿剖面示意图

藤蔓植物种植设计：在边坡安全平台的外侧、内侧靠近采坑边坡坡顶、坡底分别种植向下垂挂蔓藤（迎春）和向上爬攀援蔓藤（爬山虎）进行绿化，种植间距为：向上爬攀援蔓藤按照 1.0m 间距沿平台内侧或采坑底部种植一排，向下垂挂蔓藤按照 1.0m 间距沿平台外侧或采场顶部种植一排，上下排错开布置并分别距平台内侧、外侧 0.5m。

撒播草籽：狗牙根，每亩 2kg 种籽，主要针对林地复垦区，直接撒播，并适当碾压，播撒种籽后，播撒有机肥，植物种子从出芽至幼苗期间，必须浇水养护，保持土壤湿润。

本方案植被恢复工程设计内容主要是乔木种植、蔓藤种植及撒播草籽。终了边坡平台采用乔、灌、藤、草结合方式，根据第四章第四节水土平衡分析统计，预计形成安全平台总长 271m，宽 2m，乔木按 3m/株单排种植，灌木
