重庆能投润綦新材料有限公司麻沟村石灰岩矿山矿山地质环境保护与土地复垦方案

重庆川东南工程勘察设计院有限公司 二〇二二年二月

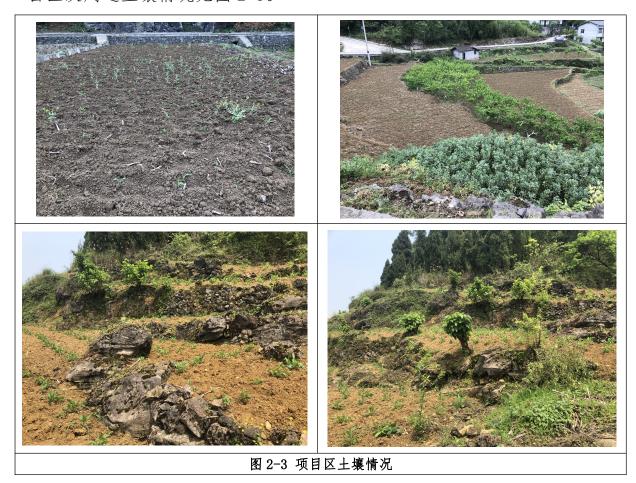
根据现场踏勘,区内土壤主要为黄壤和棕壤,零星分布于地势平坦 处、溶蚀槽谷,为坡残积粘土、碎块石粘土,褐红色、粘性强,由于中 度风化强度淋溶,土壤呈酸性至强酸性反应,PH4.5~5.5,交换性酸以 活性铝为主,每百克土 4~10cmo1(+)/kg,最高达 18cmo1(+)/kg;因湿度大,黄壤表层有机质含量可达 50~200g/kg,较红壤高 1~2倍,且赘合淋溶较强,表层以下淀积层亦在 10g/kg 左右;腐殖质组成以富里酸为主,H/F=0.3~0.5;黄壤质地粘,有机质含量高,阳离子交换量每百克可达 20~40cmo1(+)/kg。开垦耕种后表层有机质可急剧下降至20~30g/kg,而盐基饱和度和酸碱度均相应提高。项目区主要地类为水田、旱地、有林地、灌木林地等,土壤厚度 0.5~5m 不等,平均厚 1.5m(数据来源于綦江区土肥站提供的《綦江区耕地地力评价报告》)。项目区及周边土壤情况见图 2-3。

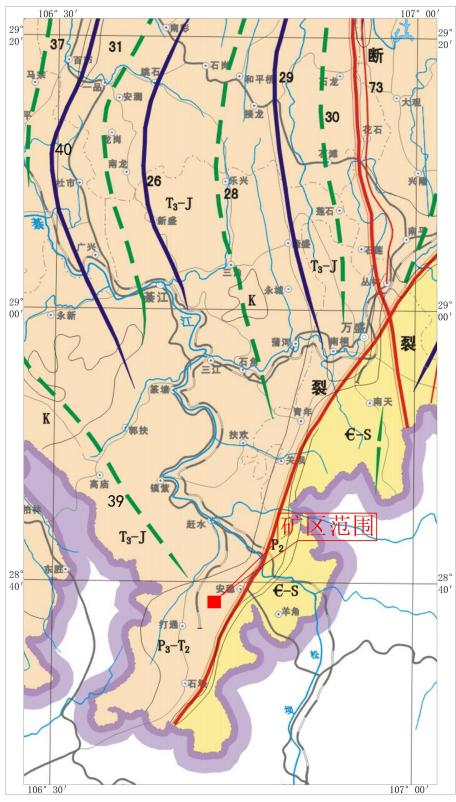
图 2-1 区域构造刚要示意图

26、明月峡背斜; 28、洛碛向斜; 29、桃子荡背斜; 30、莲石向斜; 31、大盛场向斜; 37、悦来场背斜; 39、中峰寺向斜

矿区位于中峰寺向斜的仰起端(图 2-1),矿区范围内地层倾向 $321-5^\circ$,倾角 $11-15^\circ$ 。灰岩中发育两组裂隙: I 组裂隙产状为 135° $\angle 73^\circ$,压性,裂隙面较平整,延伸长度约 6m,裂隙宽度 $0.1\sim 0.5m$,裂隙间距 $2.0\sim 3.5m$,充填少量泥质; II 组裂隙产状为 313° $\angle 66^\circ$,压性,裂隙面较平整,延伸长度 $5\sim 12m$,裂隙宽度 $0.1\sim 0.3m$,裂隙间距 $1.0\sim 2.5m$,充填少量泥质。区内未见断层及次级褶皱,综上所述,矿区地质构造简单。

矿区位于中峰寺向斜的仰起端,矿区未见断层和次级褶皱。影响矿山开采的地质构造主要为切割矿层面之间的裂隙构造,有可能对矿山开采有一定的影响。

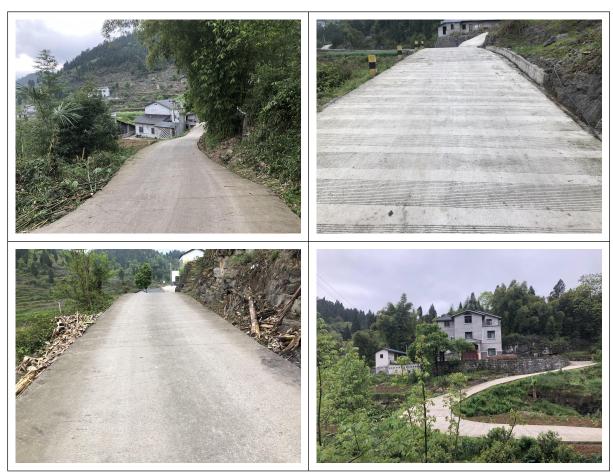
图 3-1 矿区外乡村道路

本次现场调查了现矿区外道路,该道路为乡村公路,砼路面,内侧修建有截排水沟,现使用状况良好,目前未发现有裂缝及沉陷现象产生(图 3-1)。

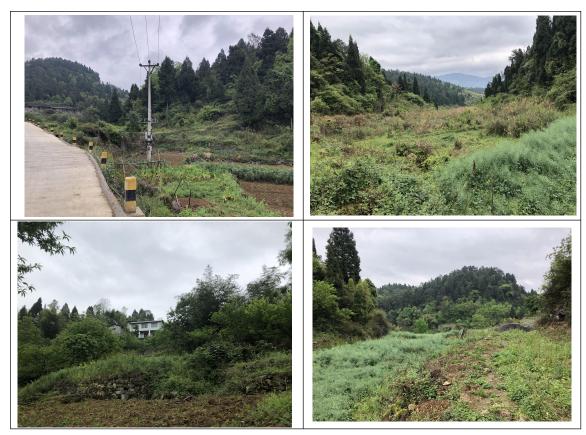
图 3-2 矿区周边林地生长情况

经现场调查,区内林地绝大部分区域林木茂密、生长旺盛,保水性较好,目前未发现树木死亡的情况,矿山的开采对林木的影响较小(图 3-2)。

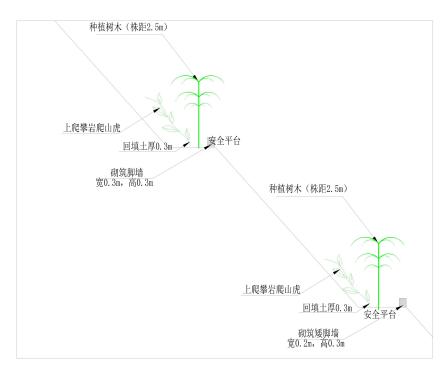
图5-1 边坡恢复绿化示意图

对各平台外边缘修建矮脚墙用于保持水土,规格 0.20 (宽) *0.30 (高),用片石砌筑后采用 M7.5 砂浆抹面,矮脚墙间隔 5m 在墙底设置一个直径 10cm 的圆形小涵洞,用于排水。合计 16412m,矮脚墙 M10 砂浆抹面 8206m²。

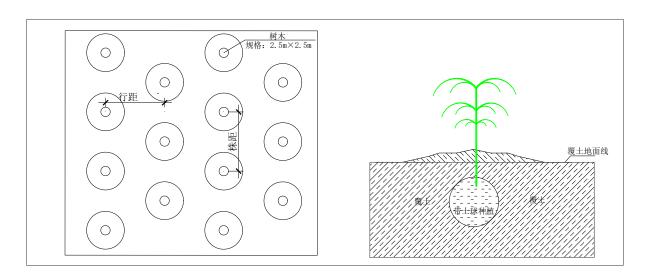
图5-2 树木种植示意图

在安全和清扫平台上方种植树木、内侧种植爬山虎。在边坡安全平台种植树木,株距 2-2.5m,树木种植选择胸径 4-5cm的带土球健康树苗,树种选择适宜当地生长的树种。栽植时注意,苗木直立穴中(穴坑为圆型穴坑,规格 1.0(直径)*0.7(深度)),保持根系舒展,分层覆土,覆土至距离地表标高 0.15m 后灌透水,扶正苗木,最后覆土把坑填平保

墒并用脚踩实。按照 2000 株/hm² 的种植密度,预计需开挖穴坑 9847 个, 开挖方量 5411m³,种植树木 9847 株,按成活率 70%考虑,需补种 2954 株。安全平台内侧需种植爬山虎进行绿化,爬山虎按照 0.5m 间距沿平 台内侧种植一排,距平台内侧 0.5m,预计需种植爬山虎 32824 株,按成 活率 70%考虑,需补种 9847 株。该工作在生产过程中及时恢复治理。

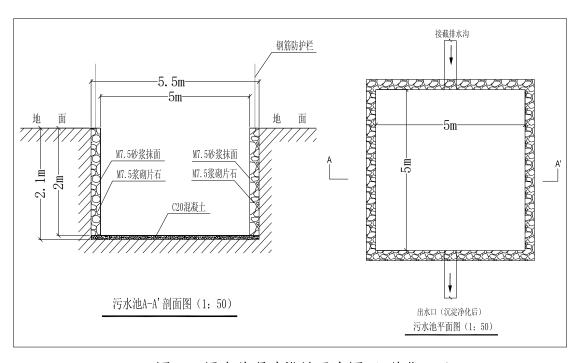
图 5-3 污水处理池设计示意图 (单位: m)

本次设计沉淀池为矩形(见图 5-3),设计采用浆砌片石砌筑,M7.5 砂浆抹面处理,底部采用 C20 混凝土防渗,设计沉淀池边长为 5m,深 2m。预计工程量为:开挖石方量: $5\times5\times2=50$ m³,C20 混凝土: 5.5×5.5 $\times0.1=3.025$ m³,M7.5 浆砌片石:(5.52-52) $\times2=10.5$ m³,M7.5 砂浆抹面 $5\times2\times5=50$ m²。

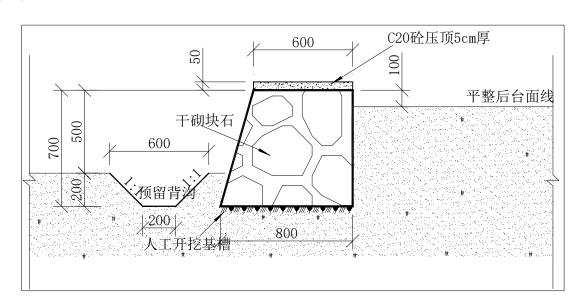
图5-4 新建石坎

本方案的土地平整工艺技术方式为机械平土。本方案结合项目区实际情况,将需要平整的区域面积为 20.3117hm²,并且在矿区西部 1、23号拐点之间未有支挡区域修建 0.7m 高干砌田坎,共计 46m"设计断面图见图 5-4。

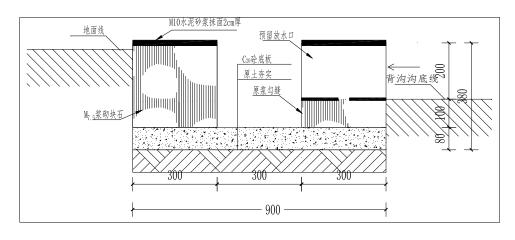
图5-5 新建300×300截水沟断面图(1:10)

截水沟采用矩形断面结构,设计排水沟原土开挖沟槽,底部夯实后采用 80mm 厚 C15 混凝土现浇沟底,侧墙采用 M7.5 浆砌块石安砌于底板上,侧墙迎水面原浆勾缝处理,顶部 M10 水泥砂浆抹面 2cm 厚处理,排水沟沟底应设置沉降缝,设计采用 20mm 的防水沥青进行填实处理,每6m 设计一条沉降缝,排水沟与背沟结合处设计预留放水口,即侧墙砌筑时预留 0.2m 高 0.2m 宽缺口。本方案在采坑底部设计 1 条 0.3*0.3m 的拟建采坑排水沟,总长 3115m。具体设计见图 5-5。

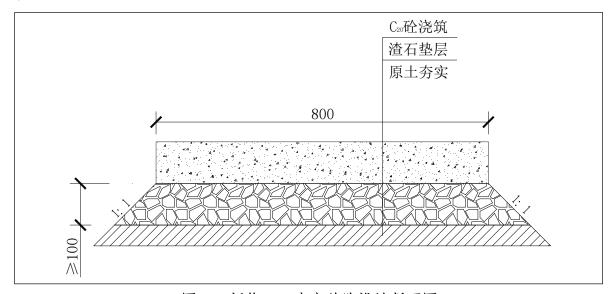
图5-6 新修0.8m生产单路设计断面图

新修 0. 8m 宽砼生产单路底部原土开挖并夯实 1m 后,铺垫渣石路面,铺设厚度大于 10cm, 现浇 C20 砼路面,每隔 5m 设置一条伸缩缝,缝宽 3~8mm,设计路面高出田面 10cm,渣石材料主要来源制砖过程中产生的废弃渣石。新修 0. 8m 宽砼生产沟带路底部原土开挖并夯实 1m 后,铺垫渣石路面,铺设厚度大于 10cm,现浇 C20 砼路面,设计路面高出田面 10cm,渣石材料主要来源生产过程中产生的废弃渣石。标准断面图见下图。
